Dokumentacja fotograficzna z inwentaryzacji dendrologicznej
ul. Józefa Sowińskiego

Drzewa Miejskie

Łańcut 2023

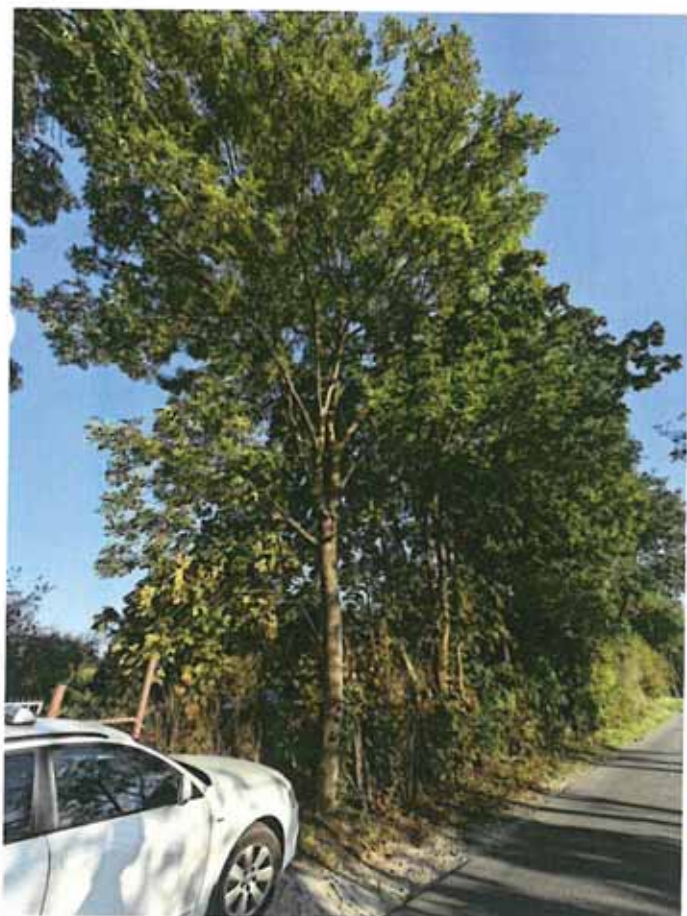
nr 19

19	Jesion wyniosły	Fraxinus excelsior	163		20	11	Listwa pionunowa sięgająca od jednego z odgałęzień korony do pnia, drzewo dobrze reaguje na pęknięcie - prawidłowe grodziowanie, tworzenie kalusa	-	Redukcja odgałęzień z ubytkiem kory	NIE	NIE	TAK	NIE
20	Jesion wyniosły	Fraxinus excelsior	111		19	10	Brak przekształceń	-	Nie wymaga zabiegów	NIE	NIE	NIE	NIE

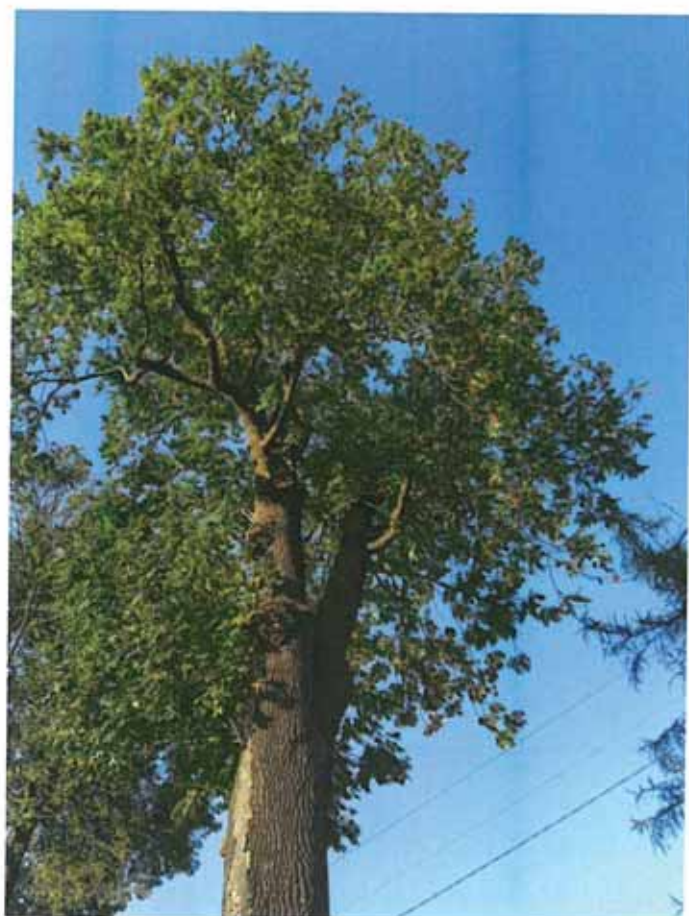
nr 36

36	Jesion wyniosły	Fraxinus excelsior	362		19	15	Pomiar na wys. 1 m; duże zrakowacenia o niejasnej genezie; uszkodzenie kory; pęknięcie pnia, rozwidlenie V-kształtne z zakorkiem; korzenie uszkodzone i zalane betonem	-	Inspekcja arborescencyjna w koronie, założenie co najmniej 2 wiązań	NIE	NIE	TAK	NIE
37	Wierzba babilońska	Salix babylonica 'Tortuosa'	37+41+37		5	4	Ślady po licznych cięciach, obecny drobny susz (30% korony).	-	Nie wymaga zabiegów	NIE	NIE	NIE	NIE
38	Lipa holenderska	Tilia xeuropaea	103		12	8	Zabliźniona rana po obciętym odgałęzieniu	-	Nie wymaga zabiegów	NIE	NIE	NIE	NIE
39	Jesion wyniosły	Fraxinus excelsior	5		3	0,5	Przewodnik obumiera, wyprowadzić nowy przewodnik z odgałęzienia	-	Wyprowadzić przewodnik z bocznego odgałęzienia, odpalikować	NIE	NIE	NIE	TAK

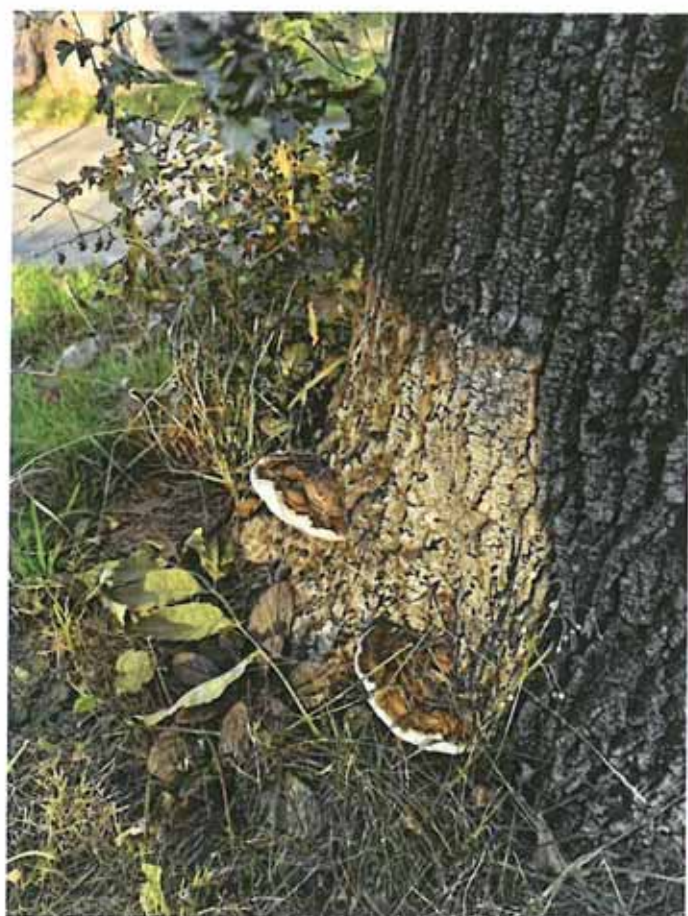
nr 45

45	Jesion wyniosły	Fraxinus excelsior	197		22	10	Obecność lakownicy splaszczonej w systemie korzeniowym, susz do 40%, korona zredukowana, drzewo obumiera	-	Wycinka	TAK	NIE	NIE	NIE
46	Leszczyna łuńska	Corylus colurna	15		5	2	Brak przekształceń	-	Odpalikować	NIE	NIE	NIE	NIE
47	Leszczyna łuńska	Corylus colurna	15		5	2	Brak przekształceń	-	Odpalikować	NIE	NIE	NIE	NIE

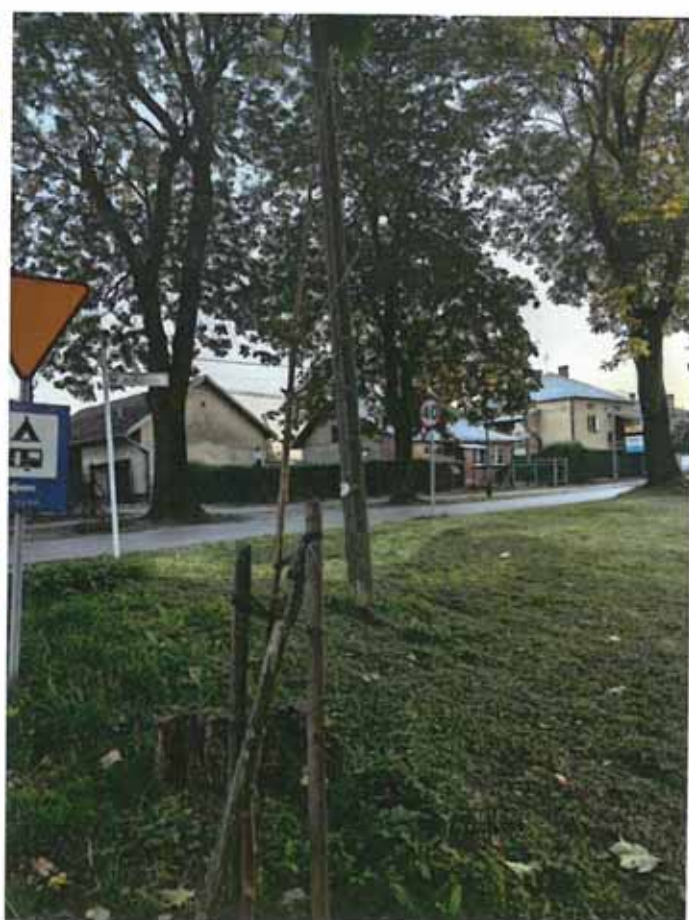
nr 59

58	Klon zwyczajny	Acer platanoides	186		18	12	Rozwidlenie V-kształtne, obecnie bezpieczne i nie wymaga zabiegów, w przyszłości będzie wymagać założeń wiązania	-	Nie wymaga zabiegów	NIE	NIE	NIE	NIE
59	Jesion wyniosły	Fraxinus excelsior	241		20	16	Rozległy ubytek odziomka, istnieją wątpliwości co do zaczeplenia drzewa w gruncie, obecne rozwidlenie U-kształtne	-	Test obciążeniowy, decyzja o pracach w koronie zależna od wyniku testu	NIE	TAK	TAK	NIE
60	Jesion wyniosły	Fraxinus excelsior	10		4	2	Drzewo martwe	-	Usunąć	TAK	NIE	NIE	NIE
