Dokumentacja fotograficzna z inwentaryzacji dendrologicznej
ul. Piekarska

Drzewa Miejskie

Łańcut 2023

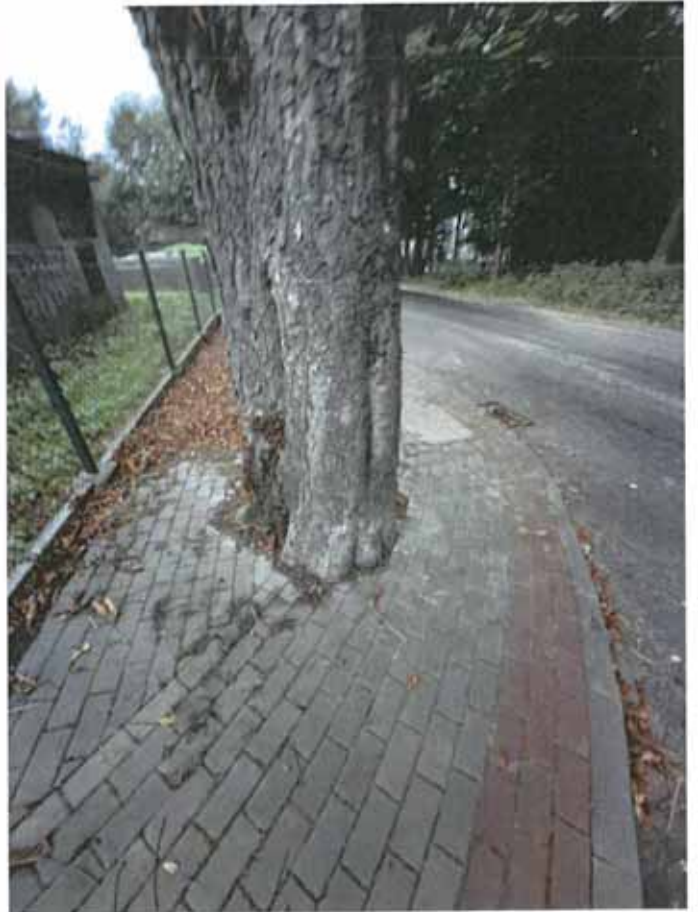
nr 13

13	Świerk pospolity	Picea abies	54		11	5	Podkrzesany, osłabiony, uszkodzenia mechaniczne, wycieki żywicy	-	Nie wymaga zabiegów	NIE	NIE	NIE	NIE

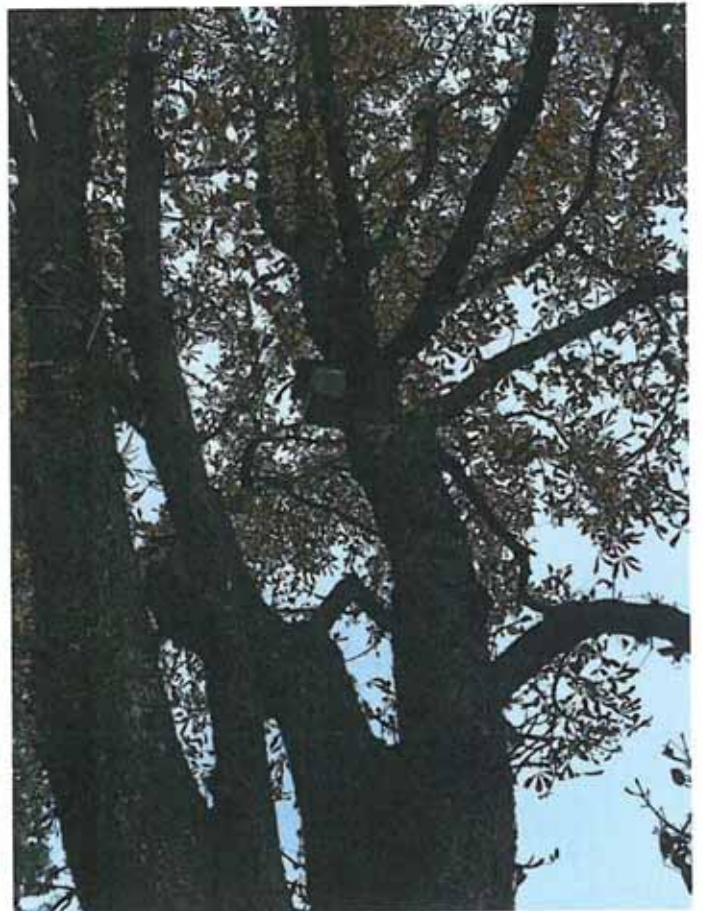
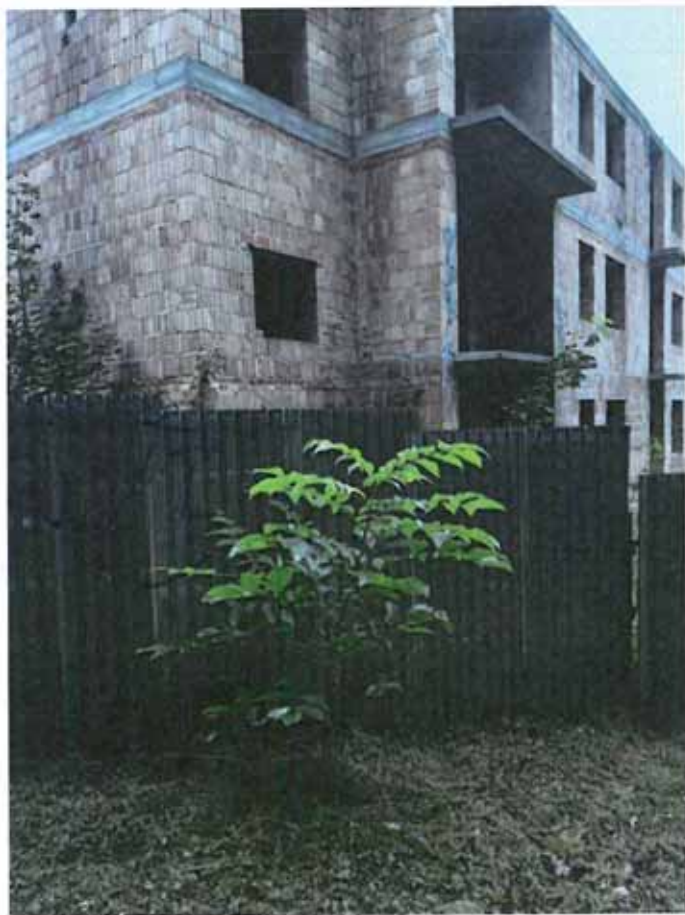
nr 14

Lp.	Nazwa polska	Nazwa łacińska	Obwód na 130 cm [cm]	Powierzchnia [m ²]	Wysokość [m]	Średnica korony [m]	Obserwacje	Gatunki chronione	Zalecenia	Wycinka	Analiza instrumentalna	Prace arborystyczne	Inne zabiegi
14	Kasztanowiec zwyczajny	Aesculus hippocastanum	259		16	11	Uszkodzone korzenie, ubytek kominowy	Budka lęgowa	Odsłonić misę korzeniową	NIE	NIE	NIE	TAK
15	Orzech szary	Juglans cinerea		2	1,5			-	Nie wymaga zabiegów	NIE	NIE	NIE	NIE
16	Klon zwyczajny	Acer platanoides		10	8		Ubytek kominowy	-	Nie wymaga zabiegów	NIE	NIE	NIE	NIE
17	Klon jawor	Acer pseudoplatanus	34+27 +odrośla		8	7	Ubytek kominowy	-	Nie wymaga zabiegów	NIE	NIE	NIE	NIE
18	Klon jawor	Acer pseudoplatanus	10		2	1	Drzewo martwe	-	Nie wymaga zabiegów	NIE	NIE	NIE	NIE
19	Lipa drobnolistna	Tilia cordata	190		17	10	Drzewo osłabione, korona częściowo obumarła, jako reakcja produkcyjna pędów przybyszowych; w koronie grubszy susz; odziomek uszkodzony; uszkodzony odziomek; w pniu próchnica	-	Zdjąć gruby susz, przeprowadzić tomografię	NIE	TAK	TAK	NIE

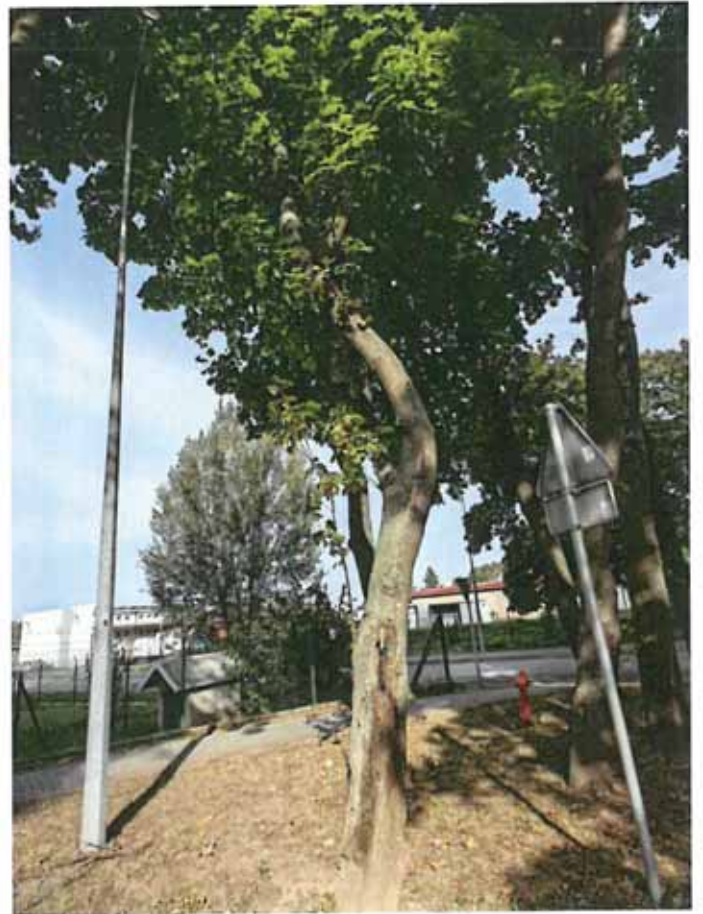
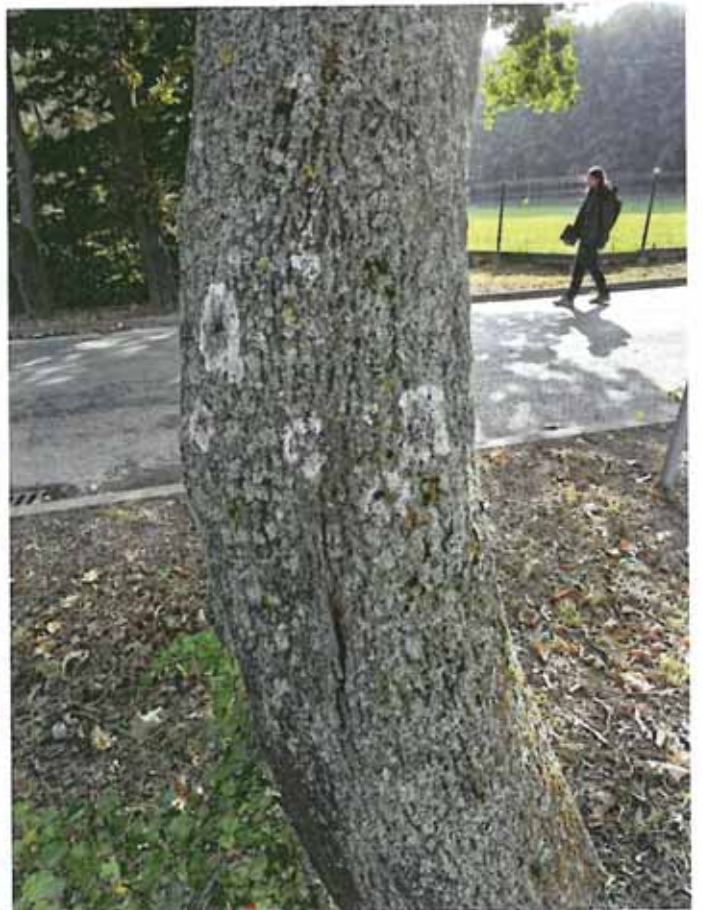
nr 59

59	Klon zwyczajny	Acer platanoides	124		14	8	Ubytek otwarty wypełniony wodą; pień krzywy; korona żywotna, drzewo bezpieczne	-	Nie wymaga działań	NIE	NIE	NIE	NIE
60	Klon zwyczajny	Acer platanoides	115		22	12	Ekstremalnie podkrzesany; obecne rozwidlenie V-kształne; obecnie bezpieczny; wymaga jednak monitoringu	-	Nie wymaga działań	NIE	NIE	NIE	NIE

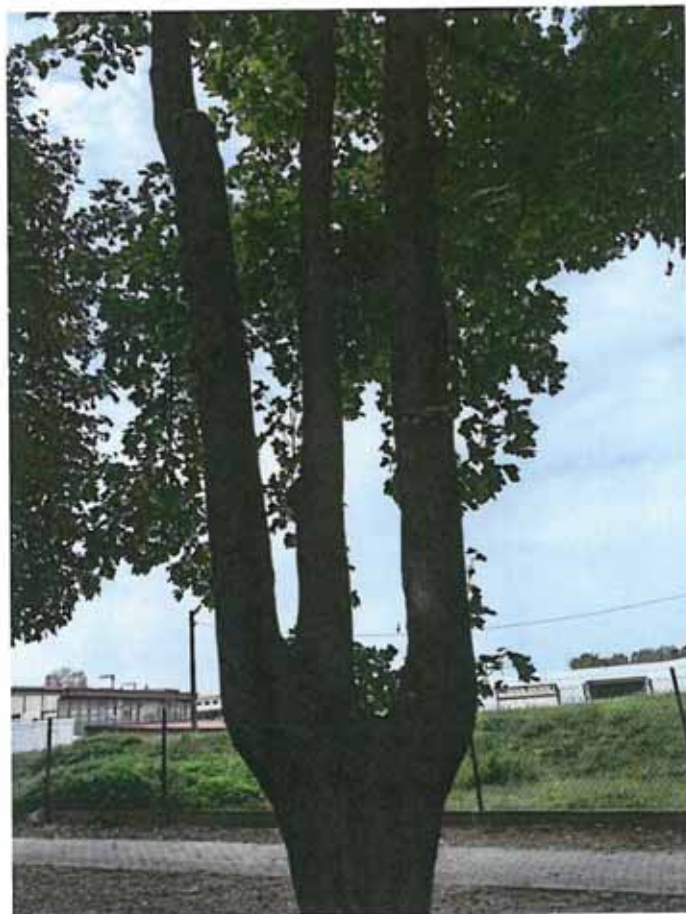
nr 88

88	Klon zwyczajny	Acer platanoides	294		20	10	Forma kandelabrowa; rozwidlenie V-kształtne; wypróchnienie kominowe pnia	-	Obniżyć nieznacznie koronę, zamontować wiązanie elastyczne	NIE	NIE	TAK	NIE
89	Grab pospolity	Carpinus betulus	82		11	6	Ubytki powierzchniowe, susz nieznaczny	-	Redukcja suszu	NIE	NIE	TAK	NIE

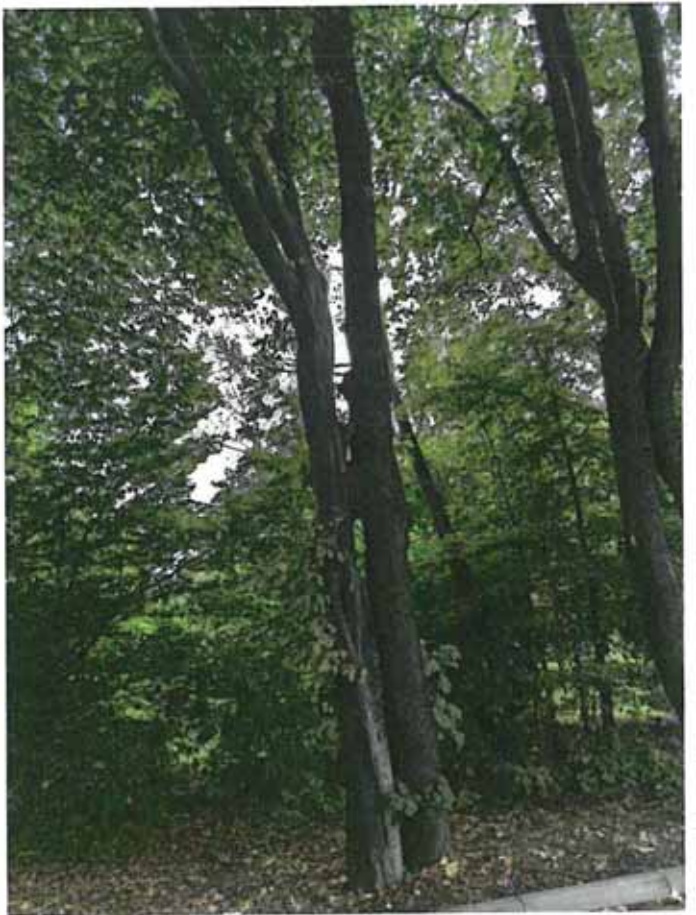
nr 106

105	Klon zwyczajny	Acer platanoides	139+199		22	14	Korona rozłożysta, ślady po cięciach	-	Nie wymaga działań	NIE	NIE	NIE	NIE
106	Klon zwyczajny	Acer platanoides	177		20	12	Rozwinięcie V-kształtne z zakorkiem, tworzy się jednak naturalny most, który je zabezpiecza	-	Nie wymaga działań	NIE	NIE	NIE	NIE
