Dokumentacja fotograficzna z inwentaryzacji dendrologicznej
ul. Józefa Sowińskiego

Drzewa Miejskie

Łańcut 2023

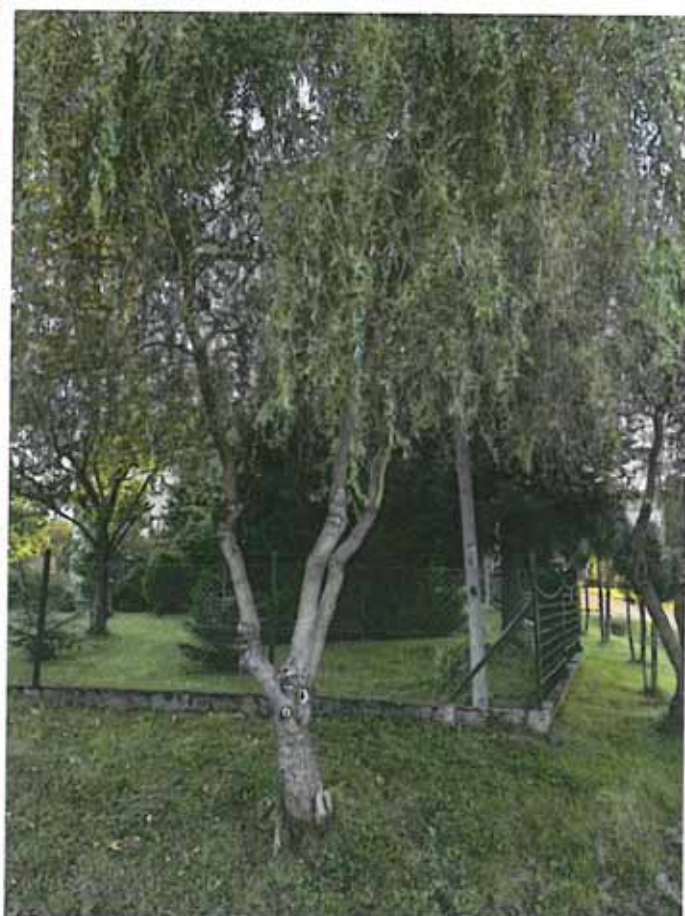
nr 36

36	Jesion wyniosły	Fraxinus excelsior	362		19	15	Pomiar na wys. 1 m; duże zrakowacenia o niejasnej genezie; uszkodzenie kory; pęknięcie pnia, rozwidlenie V-kształtne z zakorkiem; korzenie uszkodzone i zalane betonem	-	Inspekcja arborescencyjna w koronie, założenie co najmniej 2 wiązań	NIE	NIE	TAK	NIE
37	Wierzba babilońska	Salix babylonica 'Tortuosa'	37+41+37		5	4	Ślady po licznych cięciach, obecny drobny susz (30% korony).	-	Nie wymaga zabiegów	NIE	NIE	NIE	NIE
38	Lipa holenderska	Tilia xeuropaea	103		12	8	Zabliźniona rana po obciętym odgałęzieniu	-	Nie wymaga zabiegów	NIE	NIE	NIE	NIE
39	Jesion wyniosły	Fraxinus excelsior	5		3	0,5	Przewodnik obumiera, wyprowadzić nowy przewodnik z odgałęzienia	-	Wyprowadzić przewodnik z bocznego odgałęzienia, odpalikować	NIE	NIE	NIE	TAK

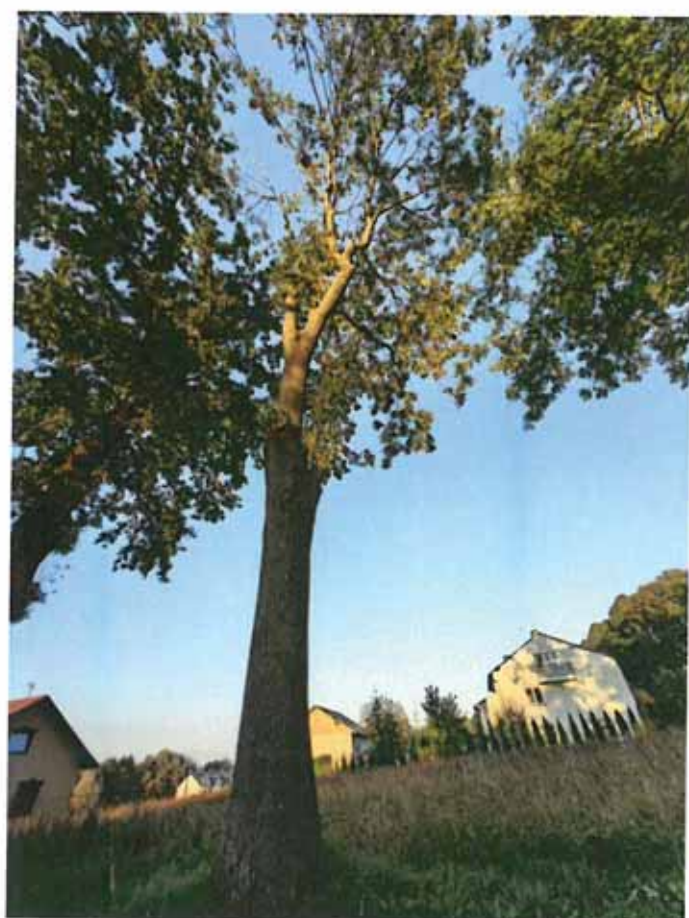
nr 52

52	Jesion wyniosły	Fraxinus excelsior	10		2	1	Susz obejmujący do 60% korony, drzewo prawdopodobnie obumiera	-	Nie wymaga zabiegów	NIE	NIE	NIE	NIE
53	Jesion wyniosły	Fraxinus excelsior	211		24	18	Susz obejmujący do 40% korony, korona ekstremalnie podkrzesana, obecne potencjalnie groźne rozwidlenie, w koronie ubytki i uszkodzenia	-	Inspekcja arborystyczna, redukcja korony w zakresie ustalonym podczas inspekcji	NIE	NIE	TAK	NIE
54	Jesion wyniosły	Fraxinus excelsior	10		2	1	Osobnik martwy	-	Usunąć, w jego miejsce wyprowadzić jako drzewo odrośla lipy znajdujące się obok	TAK	NIE	NIE	NIE

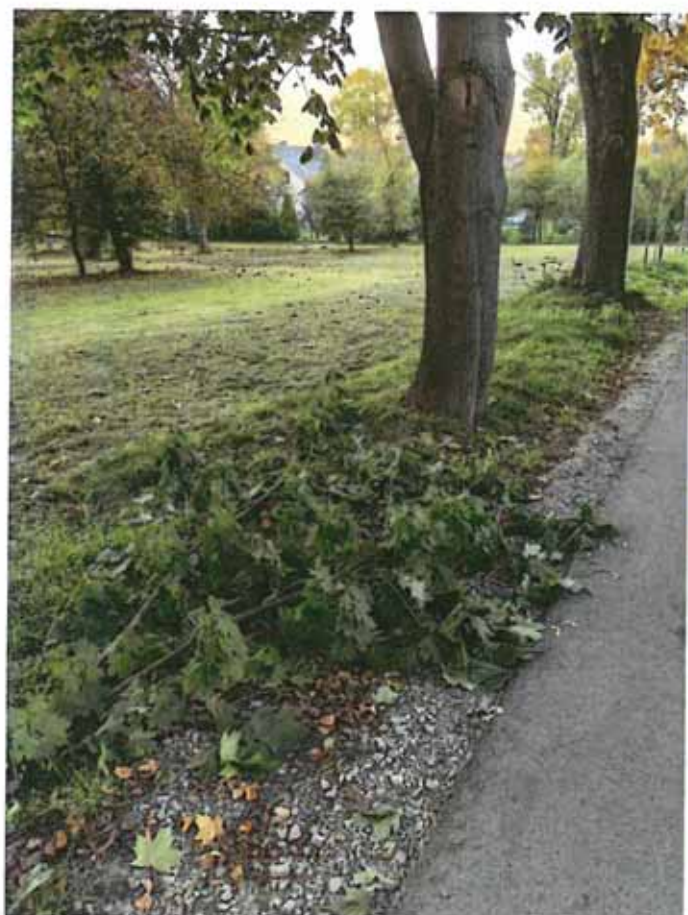
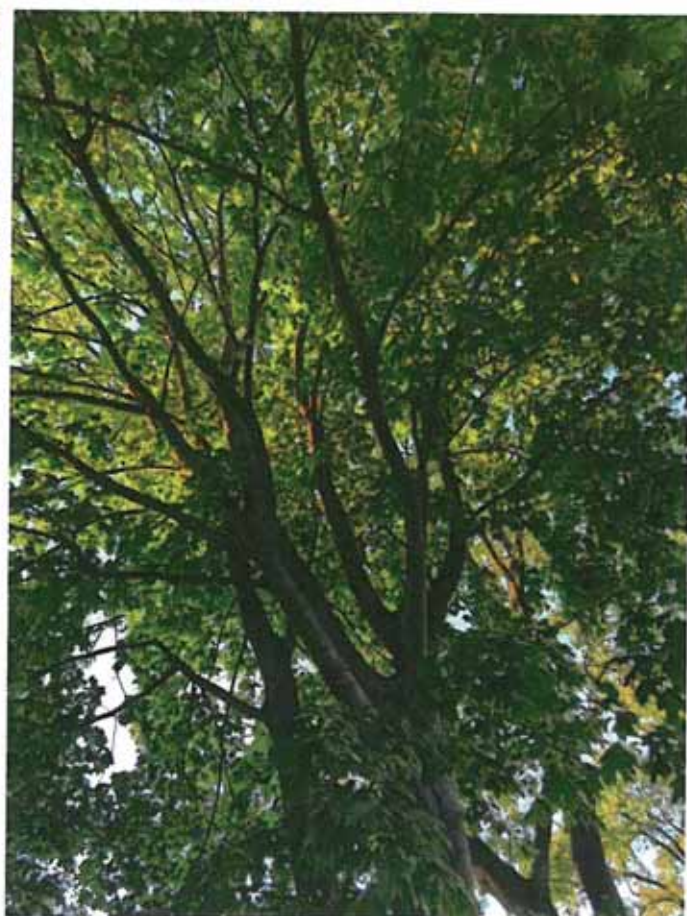
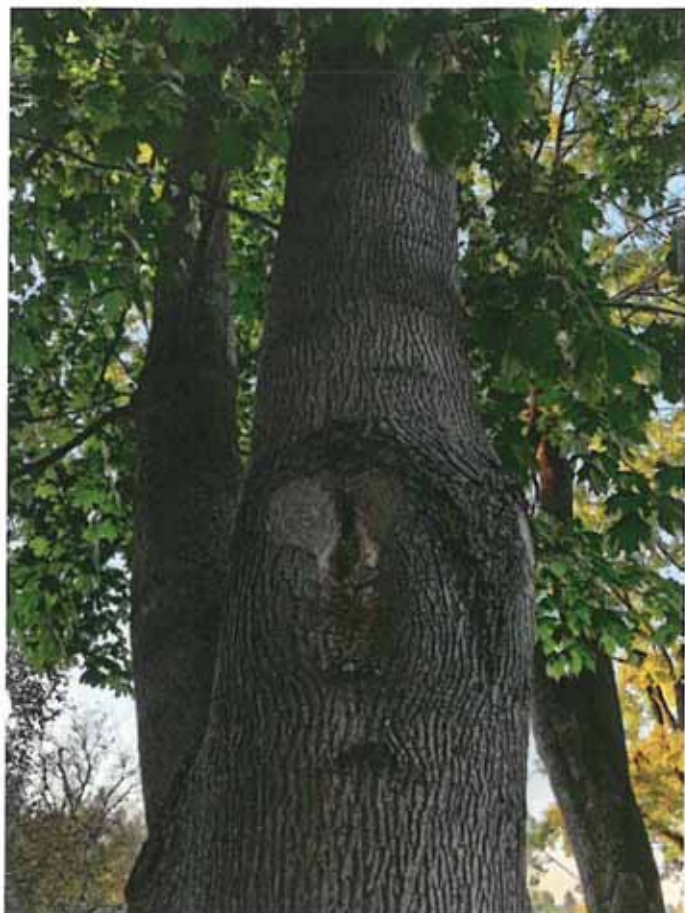
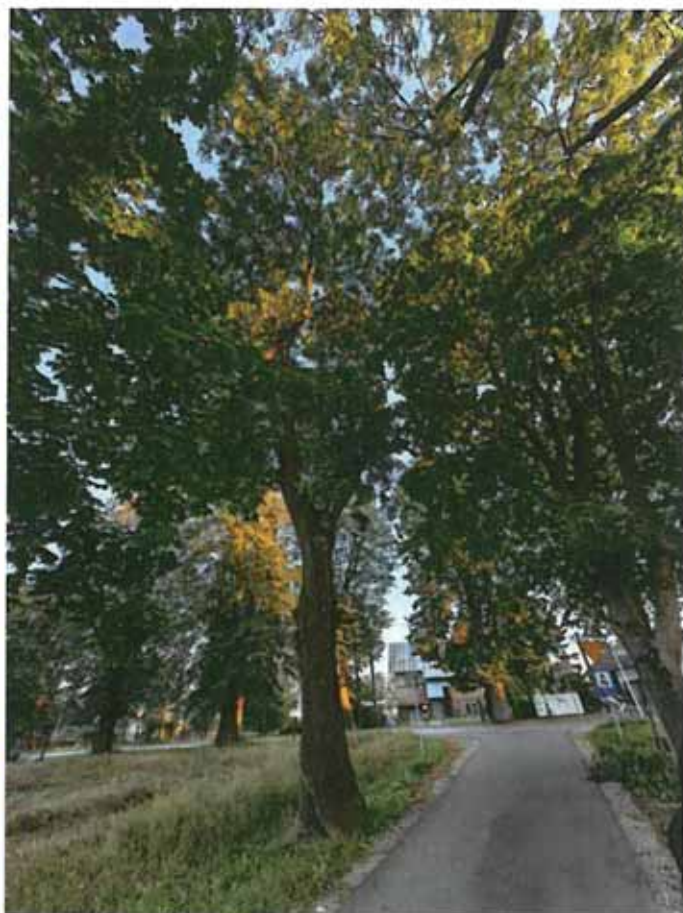
nr 58

58	Klon zwyczajny	Acer platanoides	186		18	12	Rozwidlenie V-kształtne, obecnie bezpieczne i nie wymaga zabiegów, w przyszłości będzie wymagać założeń wiązania	-	Nie wymaga zabiegów	NIE	NIE	NIE	NIE
59	Jesion wyniosły	Fraxinus excelsior	241		20	16	Rozległy ubytek odziomka, istnieją wątpliwości co do zaczeplenia drzewa w gruncie, obecne rozwidlenie U-kształtne	-	Test obciążeniowy, decyzja o pracach w koronie zależna od wyniku testu	NIE	TAK	TAK	NIE
60	Jesion wyniosły	Fraxinus excelsior	10		4	2	Drzewo martwe	-	Usunąć	TAK	NIE	NIE	NIE
