Dokumentacja fotograficzna z inwentaryzacji dendrologicznej
ul. Piekarska

Drzewa Miejskie

Łańcut 2023

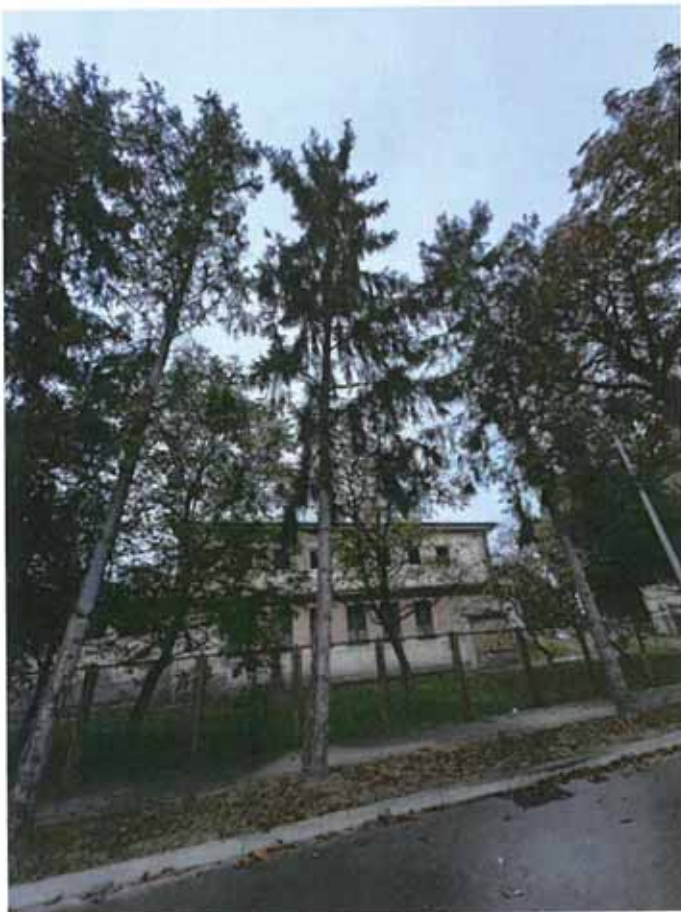
nr 7

7	Świerk pospolity	Picea abies	70		11	5	Podkrzesany, osłabiony, uszkodzenia mechaniczne, wycieki żywicy	-	Nie wymaga zabiegów	NIE	NIE	NIE	NIE

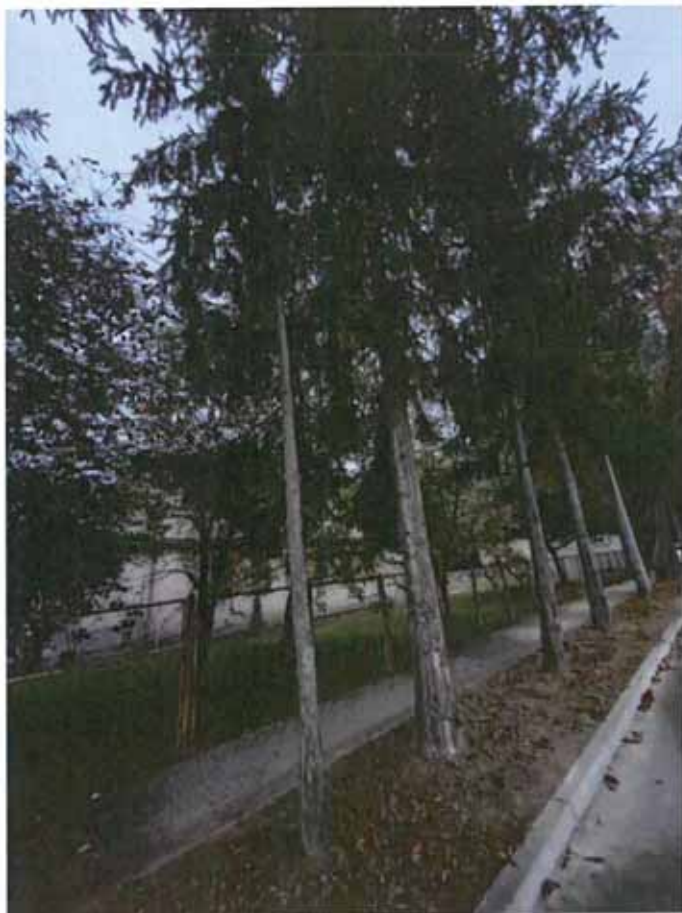
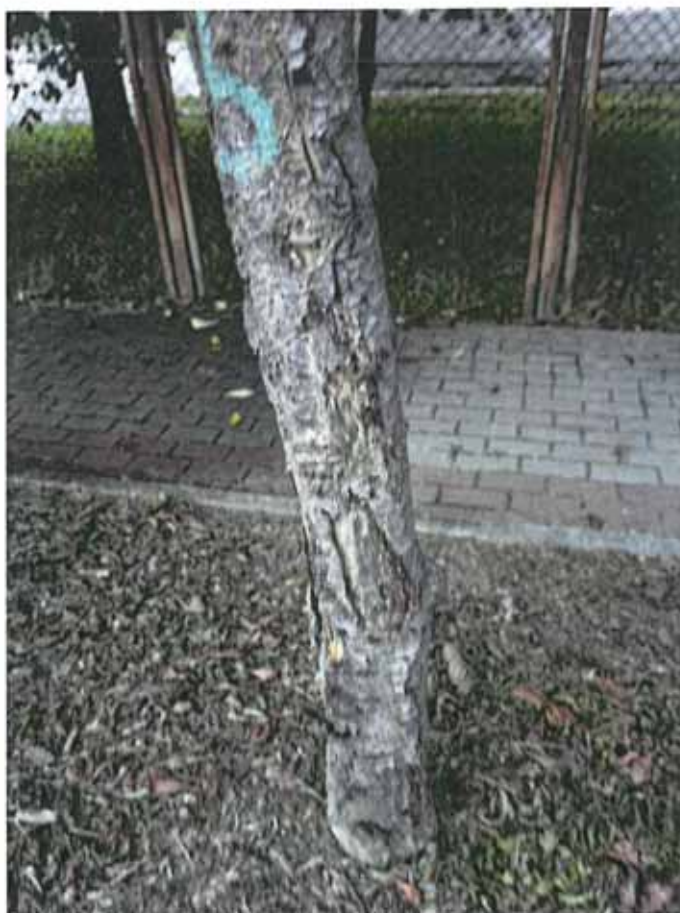
nr 8

Lp.	Nazwa polska	Nazwa łacińska	Obwód na 130 cm [cm]	Powierzchnia [m2]	Wysokość [m]	Średnica korony [m]	Observacje	Gatunki chronione	Zalecenia	Wycinka	Analiza instrumentalna	Prace arborystyczne	Inne zabiegi
8	Świerk pospolity	Picea abies	79		12	5	Podkrzesany, osłabiony, uszkodzenia mechaniczne, wycieki żywicy	-	Nie wymaga zabiegów	NIE	NIE	NIE	NIE
9	Świerk pospolity	Picea abies	71		11	5	Podkrzesany, osłabiony, uszkodzenia mechaniczne, wycieki żywicy	-	Nie wymaga zabiegów	NIE	NIE	NIE	NIE
10	Kasztanowiec zwyczajny	Aesculus hippocastanum	262		15	10	Pień skrecony, ubytki pnia, ubytek kominowy, rozwidlenie V-kształtne z wiązaniami	-	Wiązania do inspekcji; być może konieczność założenia nowych, inspekcja korony	NIE	NIE	TAK	NIE
11	Świerk pospolity	Picea abies	62		10	4	Podkrzesany, osłabiony, uszkodzenia mechaniczne, wycieki żywicy	-	Nie wymaga zabiegów	NIE	NIE	NIE	NIE
12	Świerk pospolity	Picea abies	47		7	3	Podkrzesany, osłabiony, uszkodzenia mechaniczne, wycieki żywicy	-	Nie wymaga zabiegów	NIE	NIE	NIE	NIE

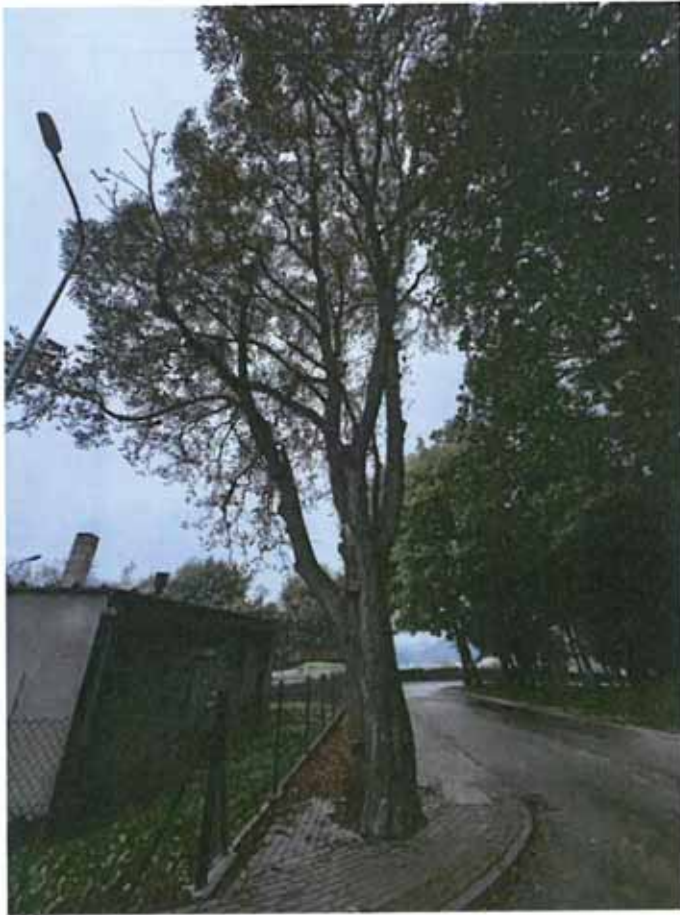
nr 13

13	Świerk pospolity	Picea abies	54		11	5	Podkrzesany, osłabiony, uszkodzenia mechaniczne, wycieki żywicy	-	Nie wymaga zabiegów	NIE	NIE	NIE	NIE

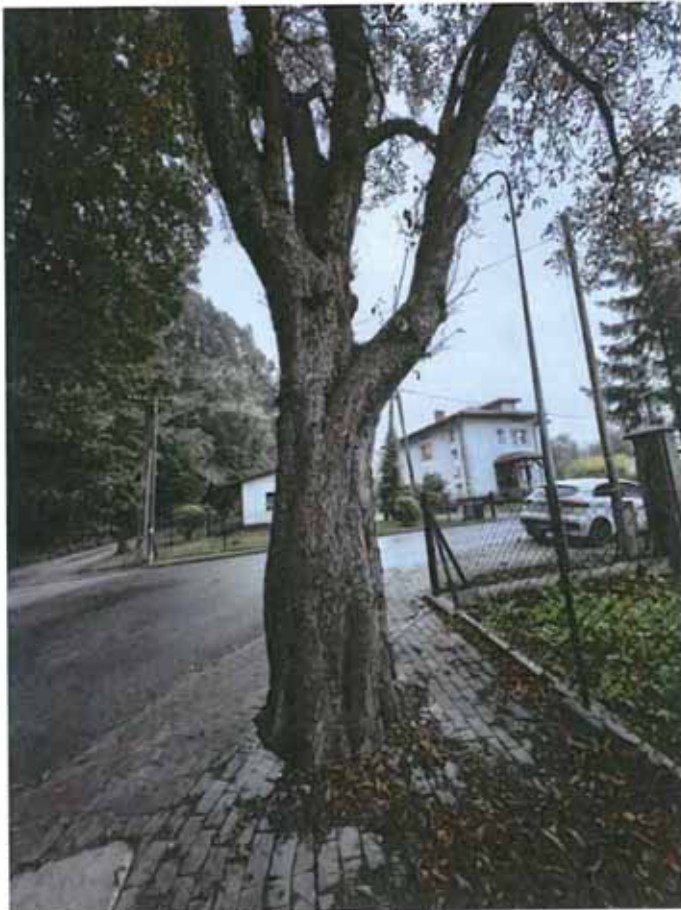
nr 14

Lp.	Nazwa polska	Nazwa łacińska	Obwód na 130 cm [cm]	Powierzchnia [m ²]	Wysokość [m]	Średnica korony [m]	Obserwacje	Gatunki chronione	Zalecenia	Wycinka	Analiza instrumentalna	Prace arborystyczne	Inne zabiegi
14	Kasztanowiec zwyczajny	Aesculus hippocastanum	259		16	11	Uszkodzone korzenie, ubytek kominowy	Budka lęgowa	Odsłonić misę korzeniową	NIE	NIE	NIE	TAK
15	Orzech szary	Juglans cinerea		2	1,5			-	Nie wymaga zabiegów	NIE	NIE	NIE	NIE
16	Klon zwyczajny	Acer platanoides		10	8		Ubytek kominowy	-	Nie wymaga zabiegów	NIE	NIE	NIE	NIE
17	Klon jawor	Acer pseudoplatanus	34+27 +odrośla		8	7	Ubytek kominowy	-	Nie wymaga zabiegów	NIE	NIE	NIE	NIE
18	Klon jawor	Acer pseudoplatanus	10		2	1	Drzewo martwe	-	Nie wymaga zabiegów	NIE	NIE	NIE	NIE
19	Lipa drobnolistna	Tilia cordata	190		17	10	Drzewo osłabione, korona częściowo obumarła, jako reakcja produkcyjna pędów przybyszowych; w koronie grubszy susz; odziomek uszkodzony; uszkodzony odziomek; w pniu próchnica	-	Zdjąć gruby susz, przeprowadzić tomografię	NIE	TAK	TAK	NIE

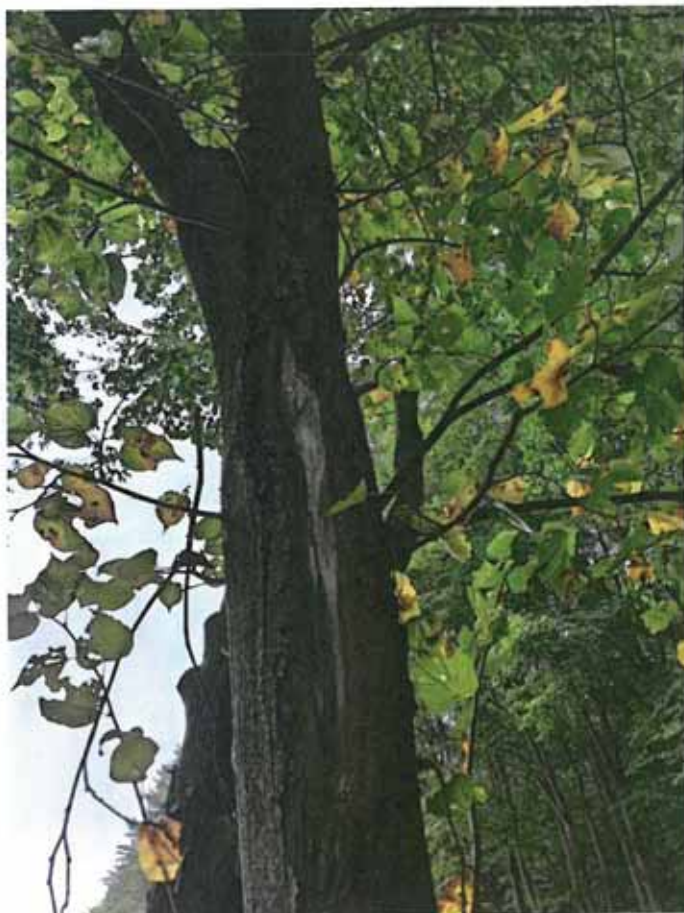
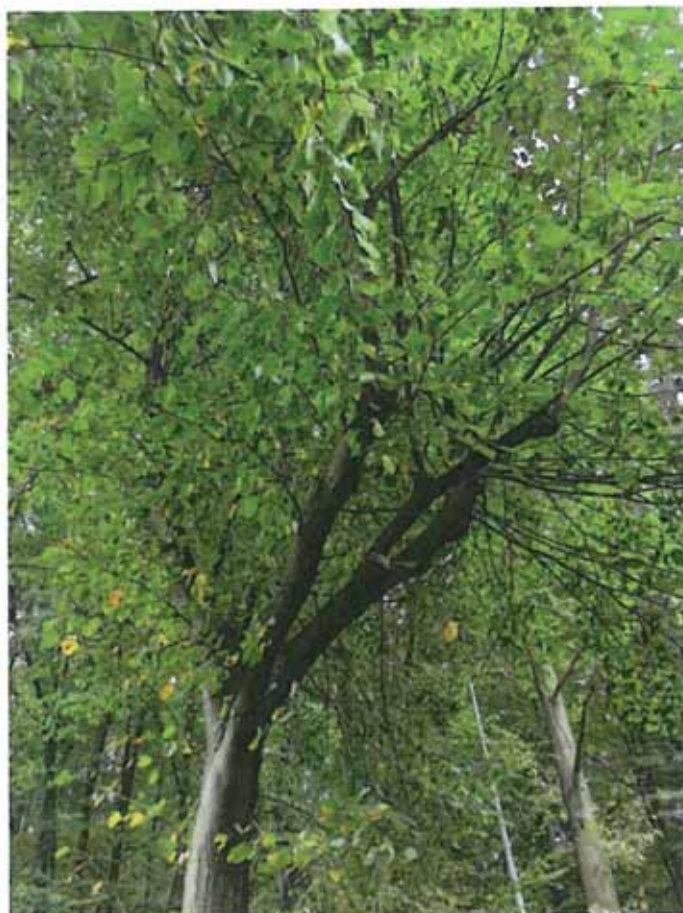
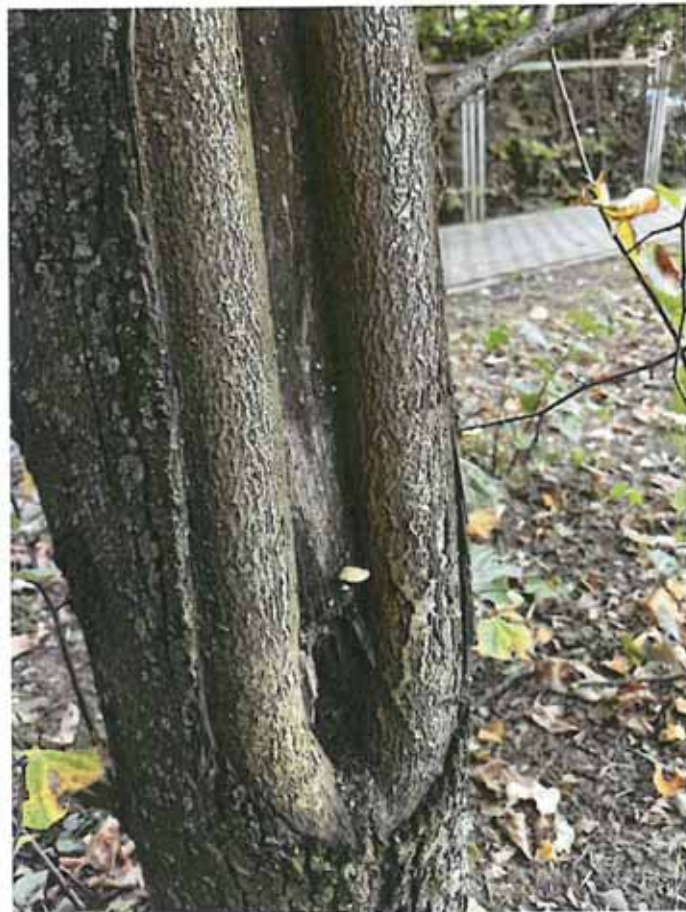
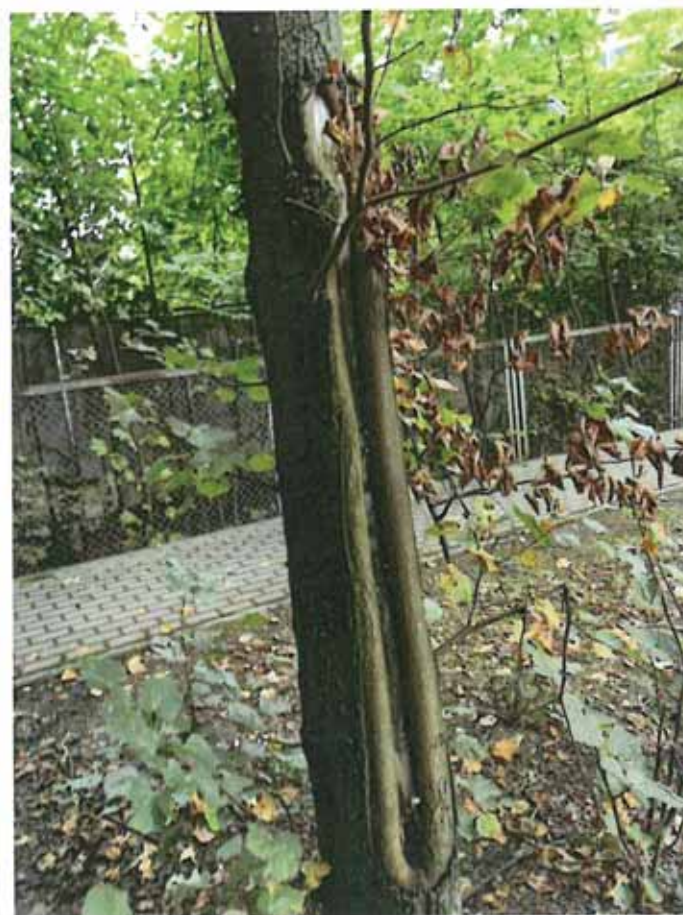
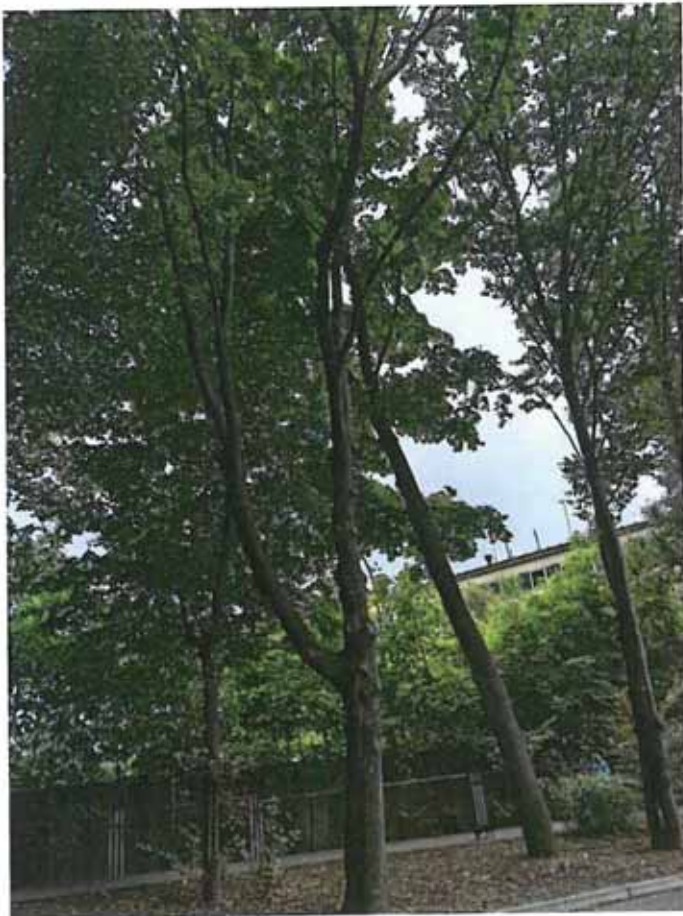
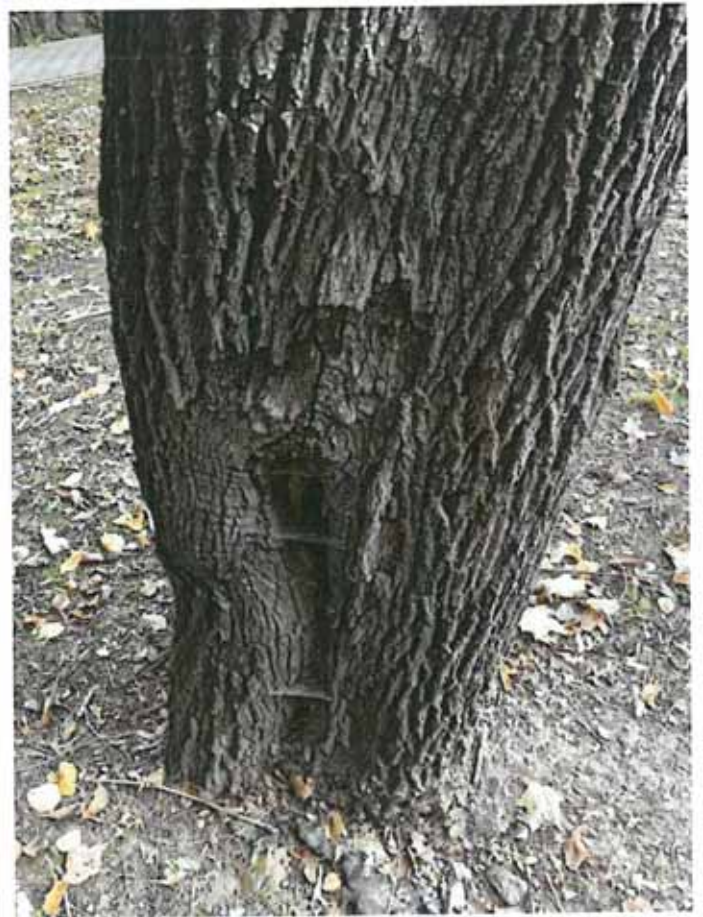
nr 22

Lp.	Nazwa polska	Nazwa łacińska	Obwód na 130 cm [cm]	Powierzchnia [m ²]	Wysokość [m]	Średnica korony [m]	Obserwacje	Gatunki chronione	Zalecenia	Wycinka	Analiza instrumentalna	Prace arborystyczne	Inne zabiegi
22	Lipa drobnolistna	Tilia cordata	92		9	8	Oliwarty ubytek rynnowy, reakcje drzewa prawidłowe, grodzionowanie i produkcja kalusa w normie; owocniki grzybów w ubytku; korona żywotna	-	Nie wymaga zabiegów	NIE	NIE	NIE	NIE
23	Klon zwyczajny	Acer platanoides	157		19	10	Rozległy ubytek odzionka, wypróchnienie kominowe; rozwidlenie V-kształtne; korona ekstremalnie podniesiona; ślady po radykalnych cięciach	-	Obniżyć koronę (retrenchement pruning), założyć wiązanie elastyczne	NIE	NIE	TAK	NIE
24	Klon zwyczajny	Acer platanoides	148		23	13	Pochylone w stronę posesji; korona podniesiona, ślady po niewłaściwych cięciach; wymaga monitoringu, obecnie jednak bezpieczne	-	Nie wymaga zabiegów	NIE	NIE	NIE	NIE

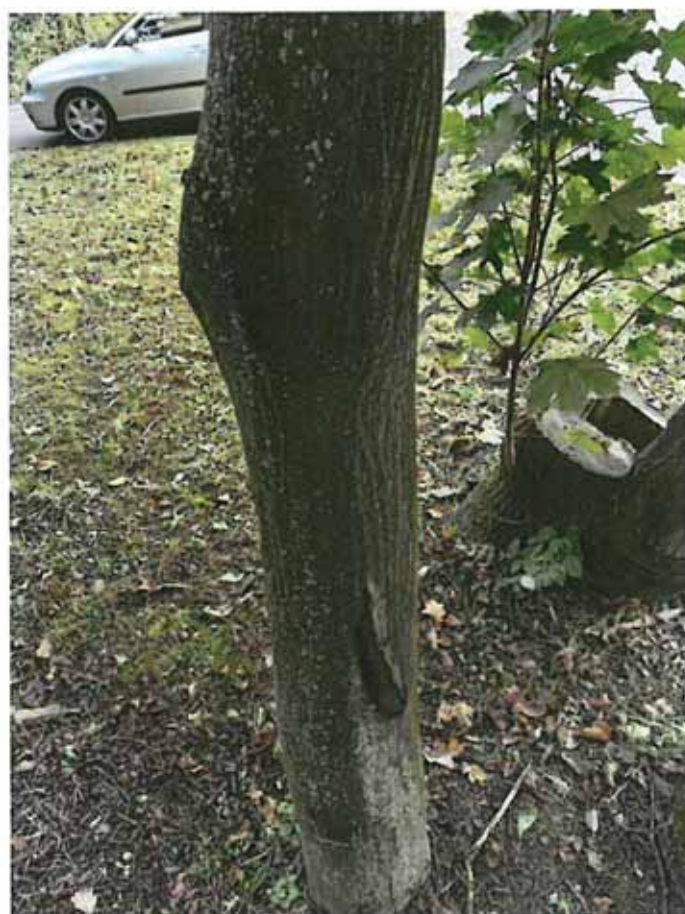
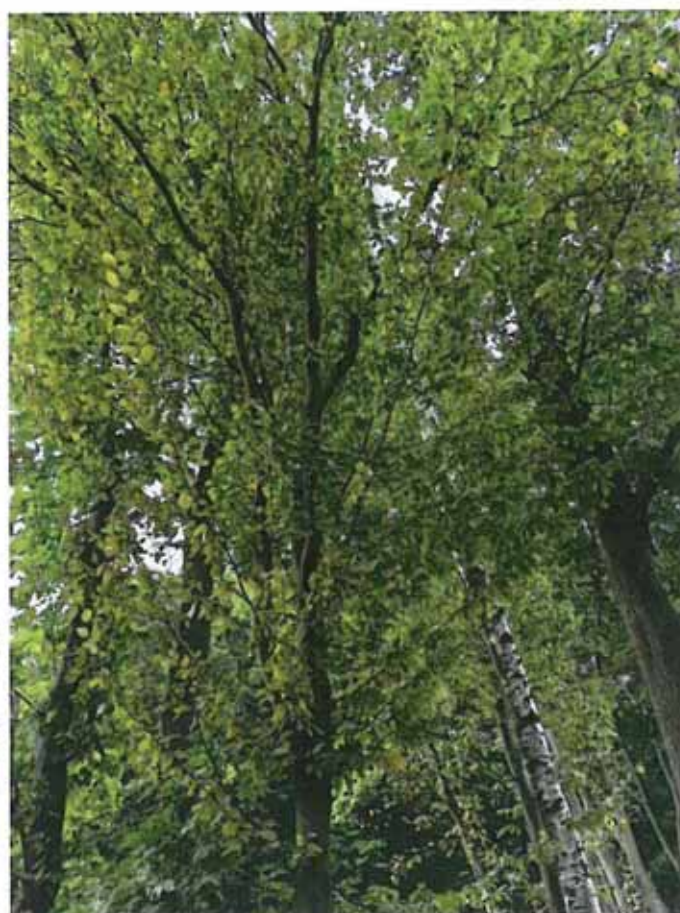
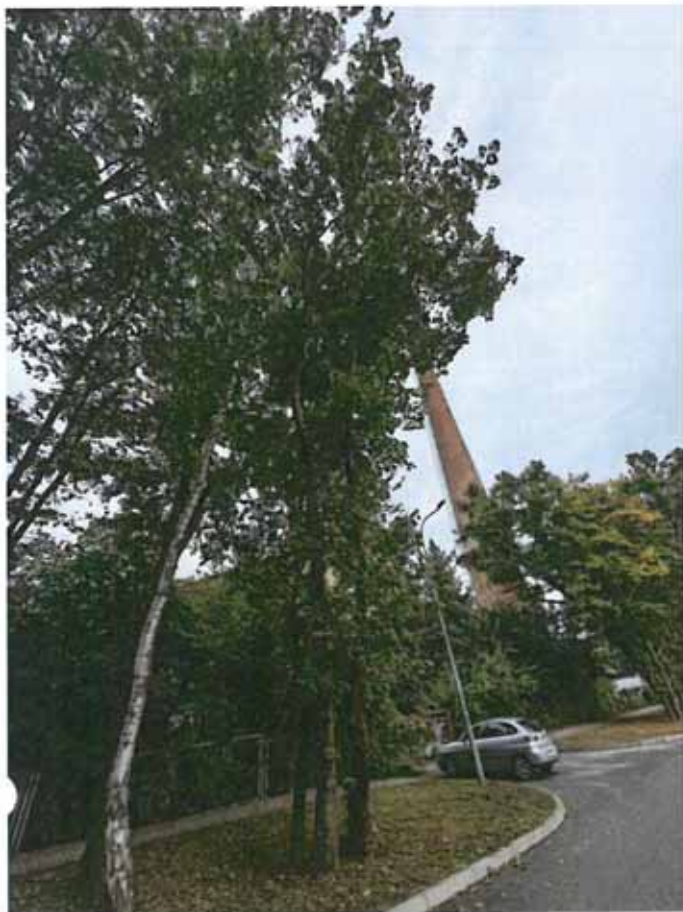
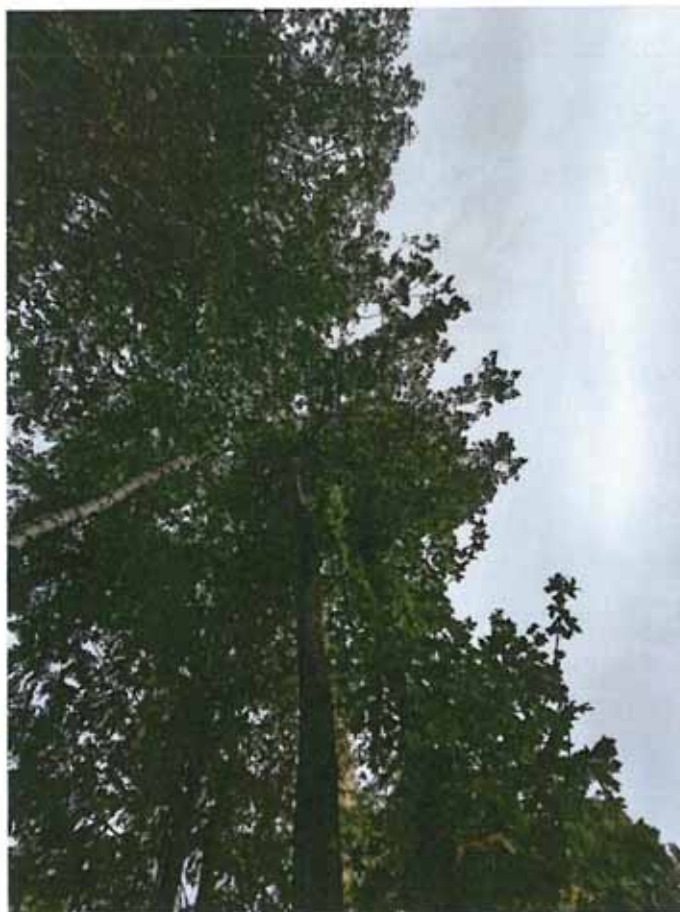
nr 31

31	Grab pospolity	Carpinus betulus	57		11	7	Ubytki powierzchniowe, drzewo odchyła się do światła	-	Wyprowadzić przewodnik	NIE	NIE	TAK	NIE
32	Klon zwyczajny	Acer platanoides	96		19	8	Susz obejmujący ok. 10% korony nad drogą, ubytki w koronie po niewłaściwych cięciach	-	Zdjąć susz	NIE	NIE	TAK	NIE

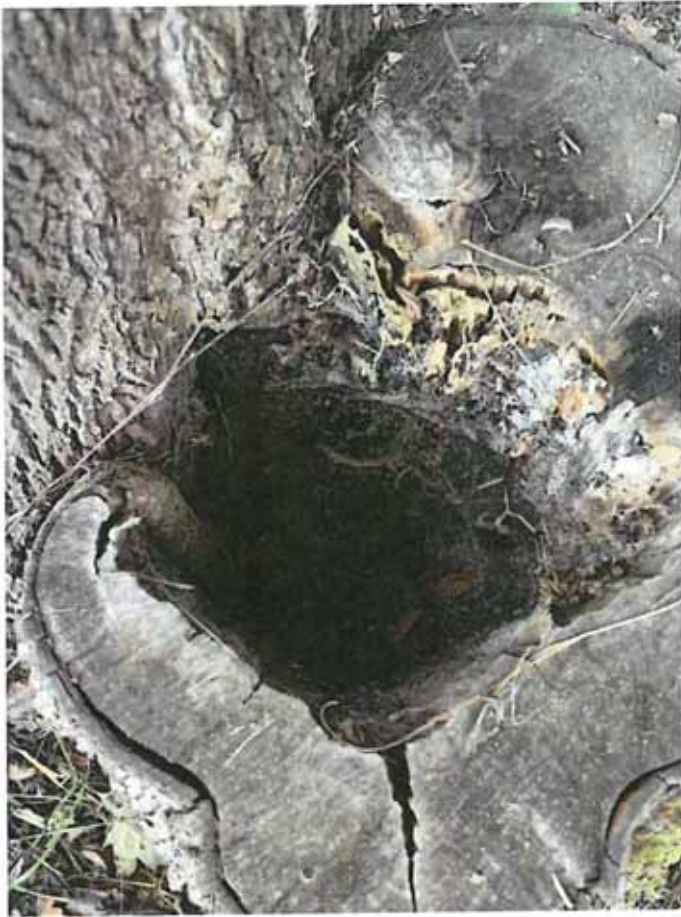
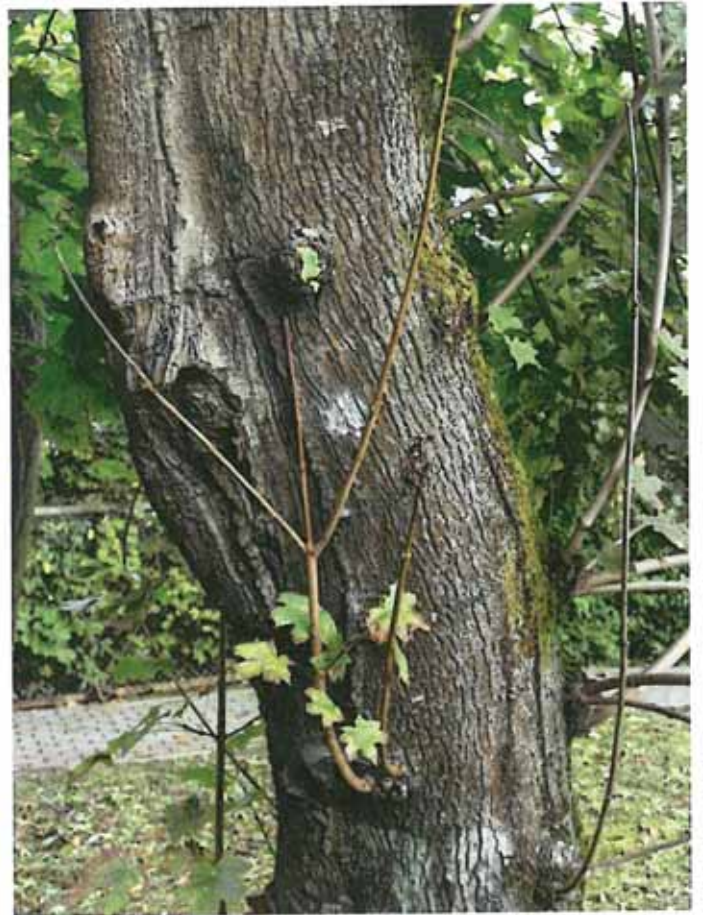
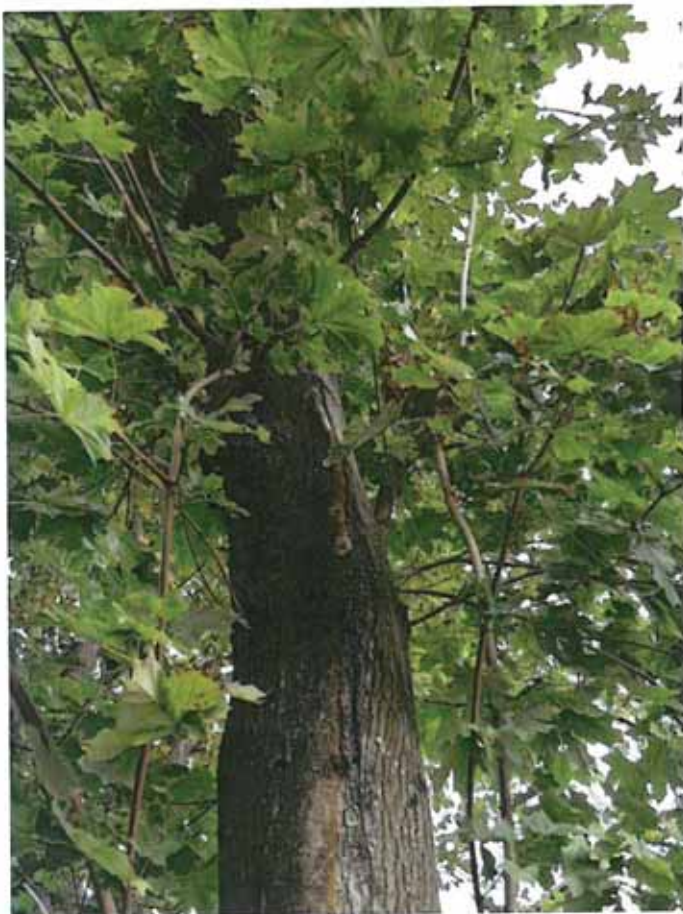
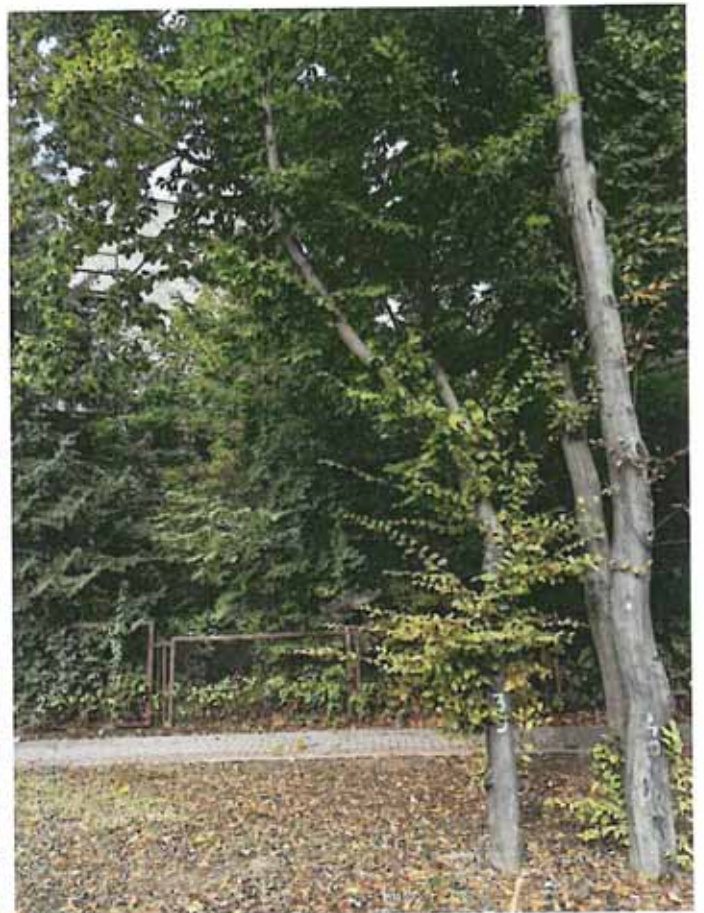
nr 33

Lp.	Nazwa polska	Nazwa łacińska	Obwód na 130 cm [cm]	Powierzchnia [m2]	Wysokość [m]	Średnica korony [m]	Observacje	Gatunki chronione	Zalecenia	Wycinka	Analiza instrumentalna	Prace arborystyczne	Inne zabiegi
33	Klon zwyczajny	Acer platanoides	92		17	7	Pień wyrastający z karpiny; odchyła się do drogi; zabliźnione pęknięcie wzdłużne; po radykalnych cięciach; drzewo o ograniczonych perspektywach przeżycia;	-	Redukcja korony, posadzić nowe drzewo obok	NIE	NIE	TAK	TAK
34	Grab pospolity	Carpinus betulus	63		10	5	Forma krzywulcowa, ekotonowa	-	Zredukować o ok. 30% i prowadzić jako niskie drzewo	NIE	NIE	TAK	NIE
35	Grab pospolity	Carpinus betulus	75+65		14	5	Defoliacja 30%; zaczątek groźnego rozwidlenia V-kształtnego	-	Wyprowadzić przewodnik, zapewniając długotrwałe bezpieczeństwo	NIE	NIE	TAK	NIE
36	Grab pospolity	Carpinus betulus	58		14	5	Korona gęsta, regularna	-	Nie wymaga zabiegów	NIE	NIE	NIE	NIE
37	Dąb szypułkowy	Quercus robur	175		22	16	Drzewo wykorzystane, pochylone nad chodnik; susz.	-	Obniżyć koronę w celu porawy statyki	NIE	NIE	TAK	NIE

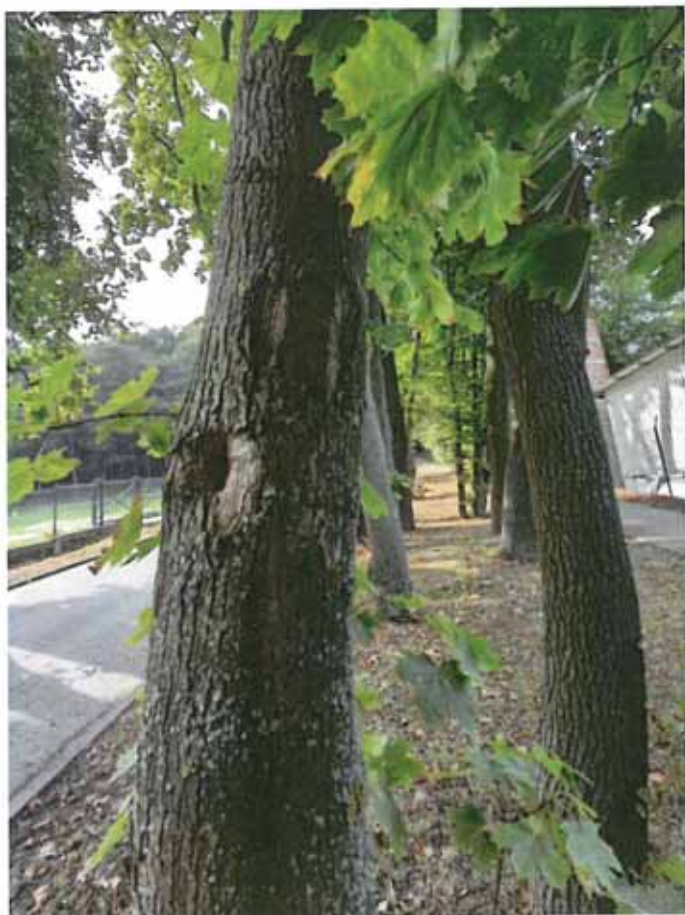
nr 54

Lp.	Nazwa polska	Nazwa łacińska	Obwód na 130 cm [cm]	Powierzchnia [m ²]	Wysokość [m]	Średnica korony [m]	Obserwacje	Gatunki chronione	Zalecenia	Wycinka	Analiza instrumentalna	Prace arborystyczne	Inne zabiegi
54	Klon zwyczajny	Acer platanoides	57		10	3	Nieznaczne uszkodzenia kory	-	Nie wymaga zabiegów	NIE	NIE	NIE	NIE
55	Klon zwyczajny	Acer platanoides	150		21	9	Korona podkrzesana, uszkodzenia mechaniczne pnia dobrze reagujące	-	Nie wymaga zabiegów	NIE	NIE	NIE	NIE
56	Dąb szypułkowy	Quercus robur	124		20	7	Rozwidlenie V-kształne	-	Nie wymaga zabiegów	NIE	NIE	NIE	NIE
57	Dąb szypułkowy	Quercus robur	96		12	8	Korona asymetryczna; drzewo wychylone do chodnika	-	Nie wymaga zabiegów	NIE	NIE	NIE	NIE
58	Dąb szypułkowy	Quercus robur	141+162		21	14	Rozwidłone u podstawy; jedno z odgałęzień (niższe) odchyliła się do chodnika, wyższe posiada ubytek z wysiękiem bakteryjnym; wymaga monitoringu	-	Nie wymaga zabiegów	NIE	NIE	NIE	NIE

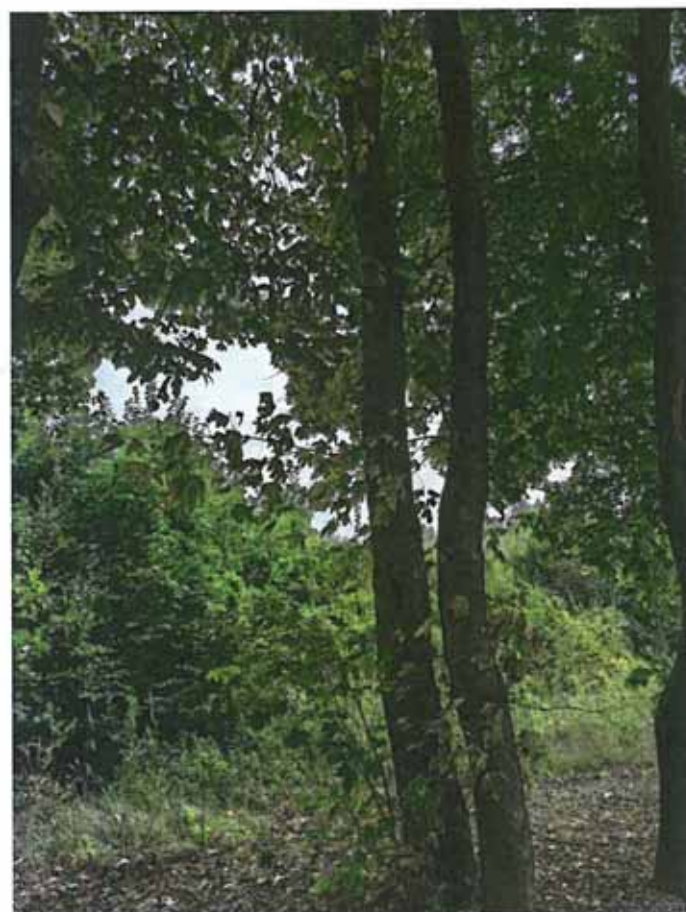
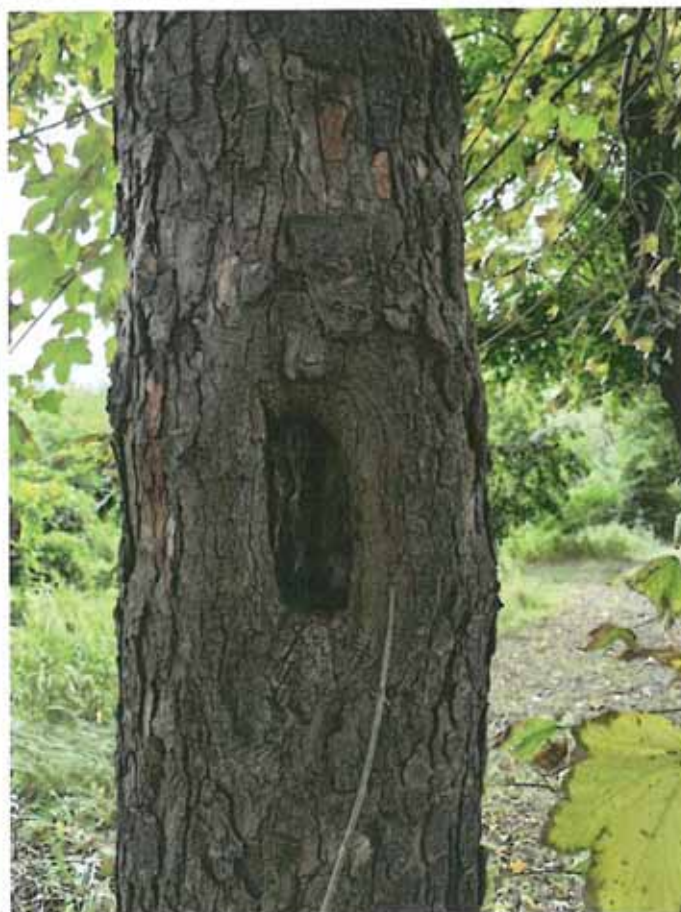
nr 118

118	Klon jawor	Acer pseudoplatanus	96		17	7	Susz przewodnika, defoliacja, ubytki otwarte	-	Obniżyć o 30% dla przywrócenia bezpieczeństwa	NIE	NIE	TAK	NIE
